Laporan Pekerjaan Perbaikan Mobil PT Trakindo Utama

Mitsubishi Strada Triton DD8629RN

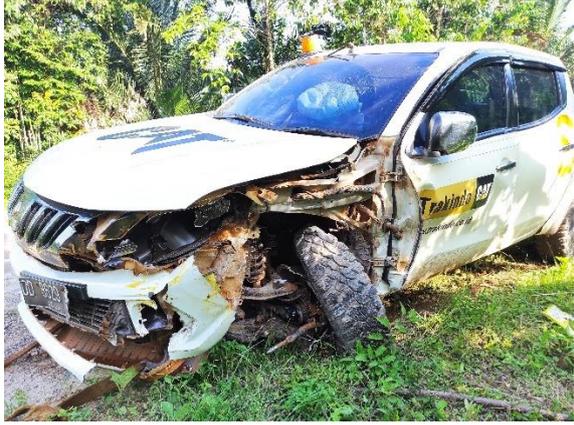
<p>Mobil Mengalami Kerusakan Cukup Parah pada bagian depan sebelah Kiri dan Bagian Depan.</p> <p>Bumper bagian bawah bagian depan rusak.</p> <p>Bagian duduk (plate mouting) didalam kompartement engine Rusak dan bengkok/Bengkok)</p>

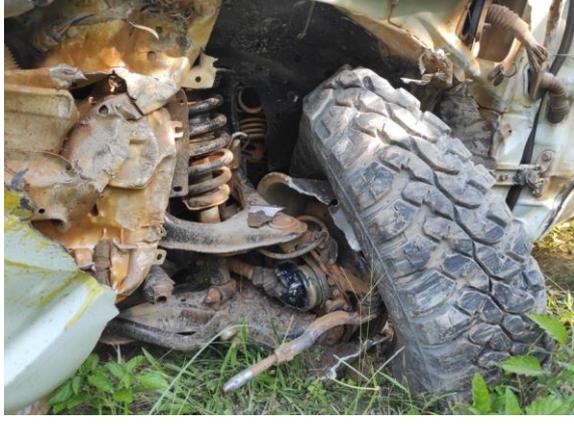
<p>Kerusakan Meliputi :</p> <ol style="list-style-type: none">1. Velg Pecah2. Lengan Bawah Kiri Rusak3. Sayap Atas Kiri Rusak4. Suspensi Kiri Depan Rusak5. Tie Rod Steering Kiri Rusak6. Bar Stabilizer Tie Rod Stabilizer Kiri & Kanan7. Drive Shaft Assy Kiri GP8. Tanki Wiper Set dan Kelistrikananya9. Lampu Set Kiri Pecah dan Rusak10. Fender L/H Rusak11. Master Coupling Bawah Rusak12. Hub Depan Kiri Rusak

Penggantian seluruh komponen yang rusak, terkhusus yang ada pada bagian kiri Depan : Bar Stabilizer dan Tie Rod, Sayap Kiri Atas, Sayap Kiri Bawah, Suspensi, Cylinder Koupling Bawah, Velg, Hub, dan semua komponen lain yang rusak.

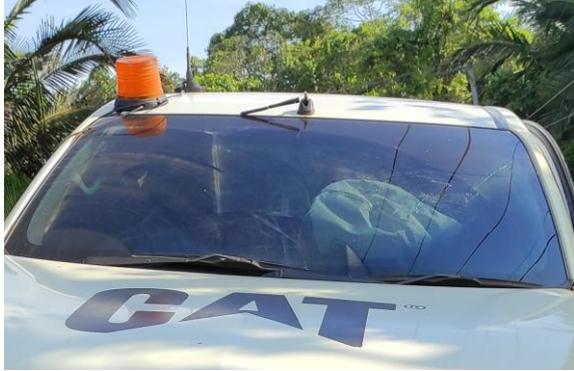
<p>Kerusakan Lainnya :</p> <ol style="list-style-type: none">1. Kaca Depan Pecah

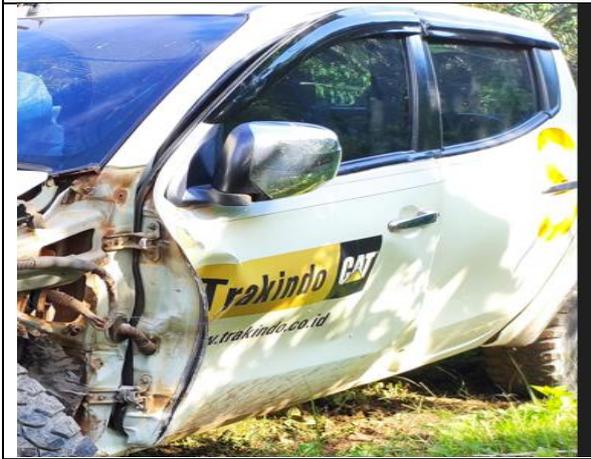
<p>Kerusakan Lainnya :</p> <ol style="list-style-type: none"> 1. Pintu Depan Kiri Rusak dan bengkok termasuk Engsel Pintu Atas dan Bawah 2.

Seluruh Pintu dilepas dari body Utama.
Dan dilakukan proses perbaikan dan juga penggantian Engsel pada pintu yang rusak.

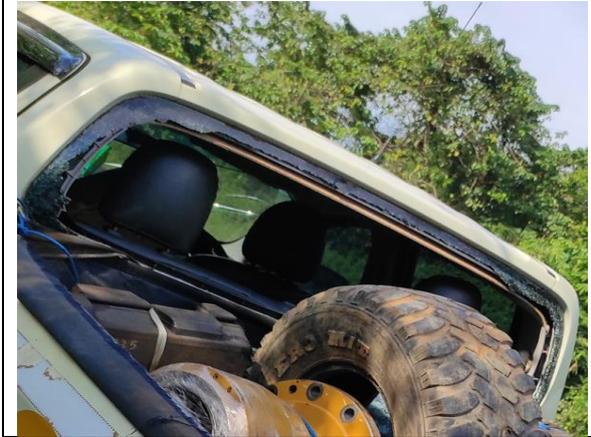
<p>Kerusakan Lainnya :</p> <ol style="list-style-type: none"> 1. Kaca Belakang Pecah 2. Frame Dudukan Kaca Bengkok dan Rusak 3. Bak Bagian belakang Rusak

<p>Perbaiki body bagian belakang dan dilakukan pengecatan ulang dan juga penggantian kaca belakang yang pecah</p>

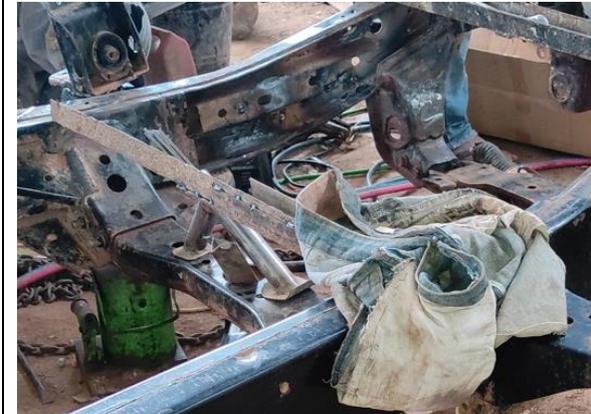
<p>Kerusakan Lainnya ;</p> <ol style="list-style-type: none"> 1. Mounting Transmission Rusak 2. Mounting Engine Rusak 3. Frame Utama Bengkok baik frame Bagian Kiri dan jug Frame Bagian Kanan 4. Frame Dudukan Transmission Bengkok 5. Mounting Differential Rusak

<p>Proses perbaikan Main Frame yang mengalami Kerusakan dan Bengkok.</p> <p>Seluruh Komponen mobil harus dilepas dan dipisahkan dari frame Utama agar perbaikan bisa dilakukan.</p>

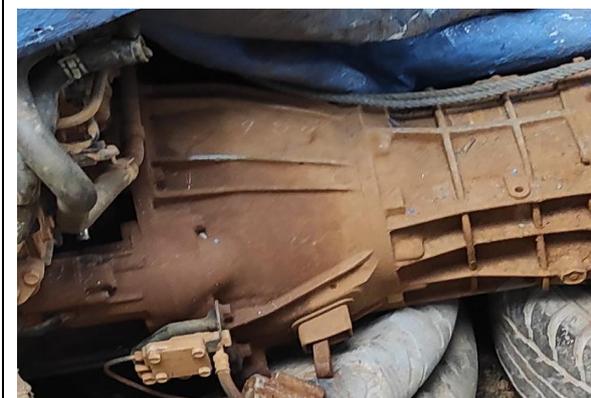
<p>Kerusakan Lainnya ;</p> <ol style="list-style-type: none"> 1. Fly Wheel Housing Retak dan Housing Transmission Retak

<p>Engine beserta transmission dilepas dan dilakukan Welding pada housing final drive yang retak dan juga pada housing transmission.</p>

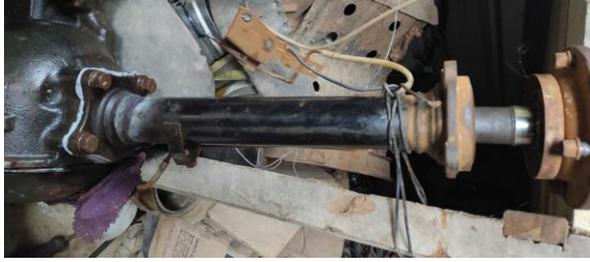
<p>Drive shaft dan cylinder depan mengalami kerusakan dan bengkok dan dilakukan penggantian dan perbaikan.</p>

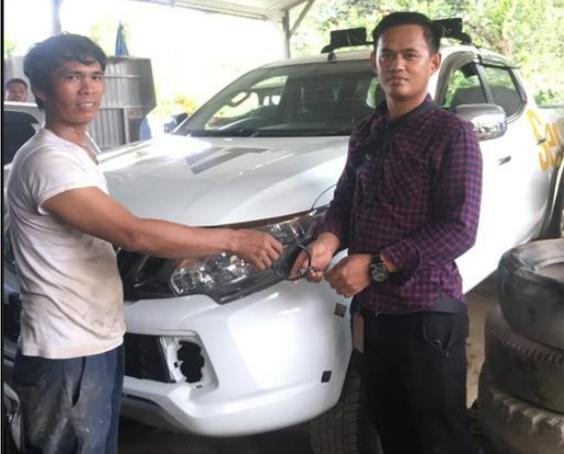
<p>Serah Terima Mobil DD8629RN setelah perbaikan ke Perwakilan PT Trakindo Utama</p>

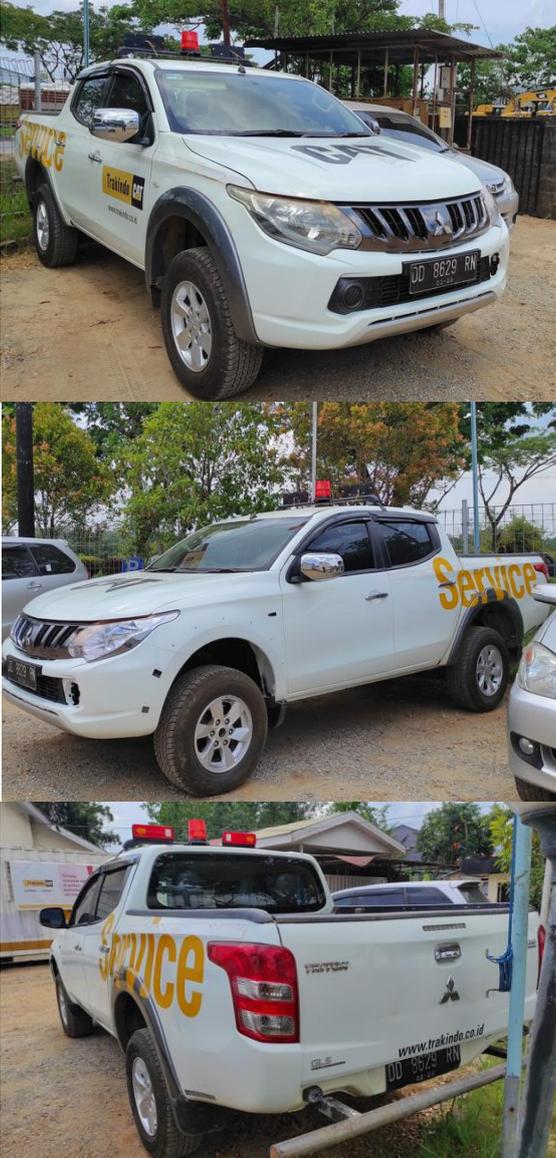
<p>Kondisi terakhir Mobil DD8629RN setelah selesai perbaikan.</p>
