Laporan Pekerjaan Perbaikan Mobil PT Trakindo Utama

Mitsubishi Strada Triton DD8629RN

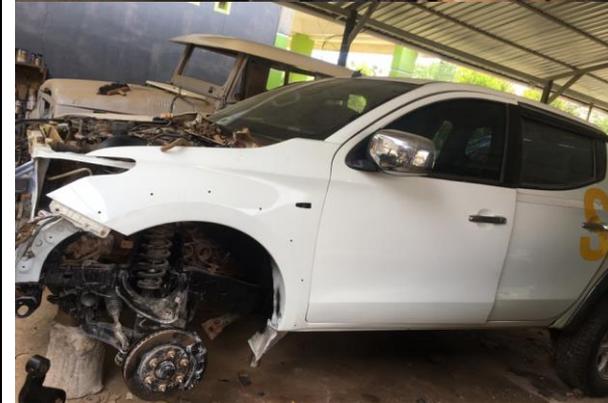
Dilakukan dico, pengecatan, polishing pada bagian mobil yang rusak dan dilakukan finishing untuk memberikan hasil yang baik.
